Restauració de la portalada renaixentista de l'Hospital Sant Jaume d'Olot

El mes de juny de 2010 van finalitzar els treballs de conservació i restauració de l'antiga portalada renaixentista de l'Hospital Sant Jaume d'Olot, de mitjan segle XVI. En motiu de la celebració dels 700 anys de l'Hospital es va creure que era una molt bona ocasió per a dur a terme una intervenció de conservació preventiva a la portada de l'antic Hospital d'Olot, que presentava danys importants que posaven en perill la conservació del monument.

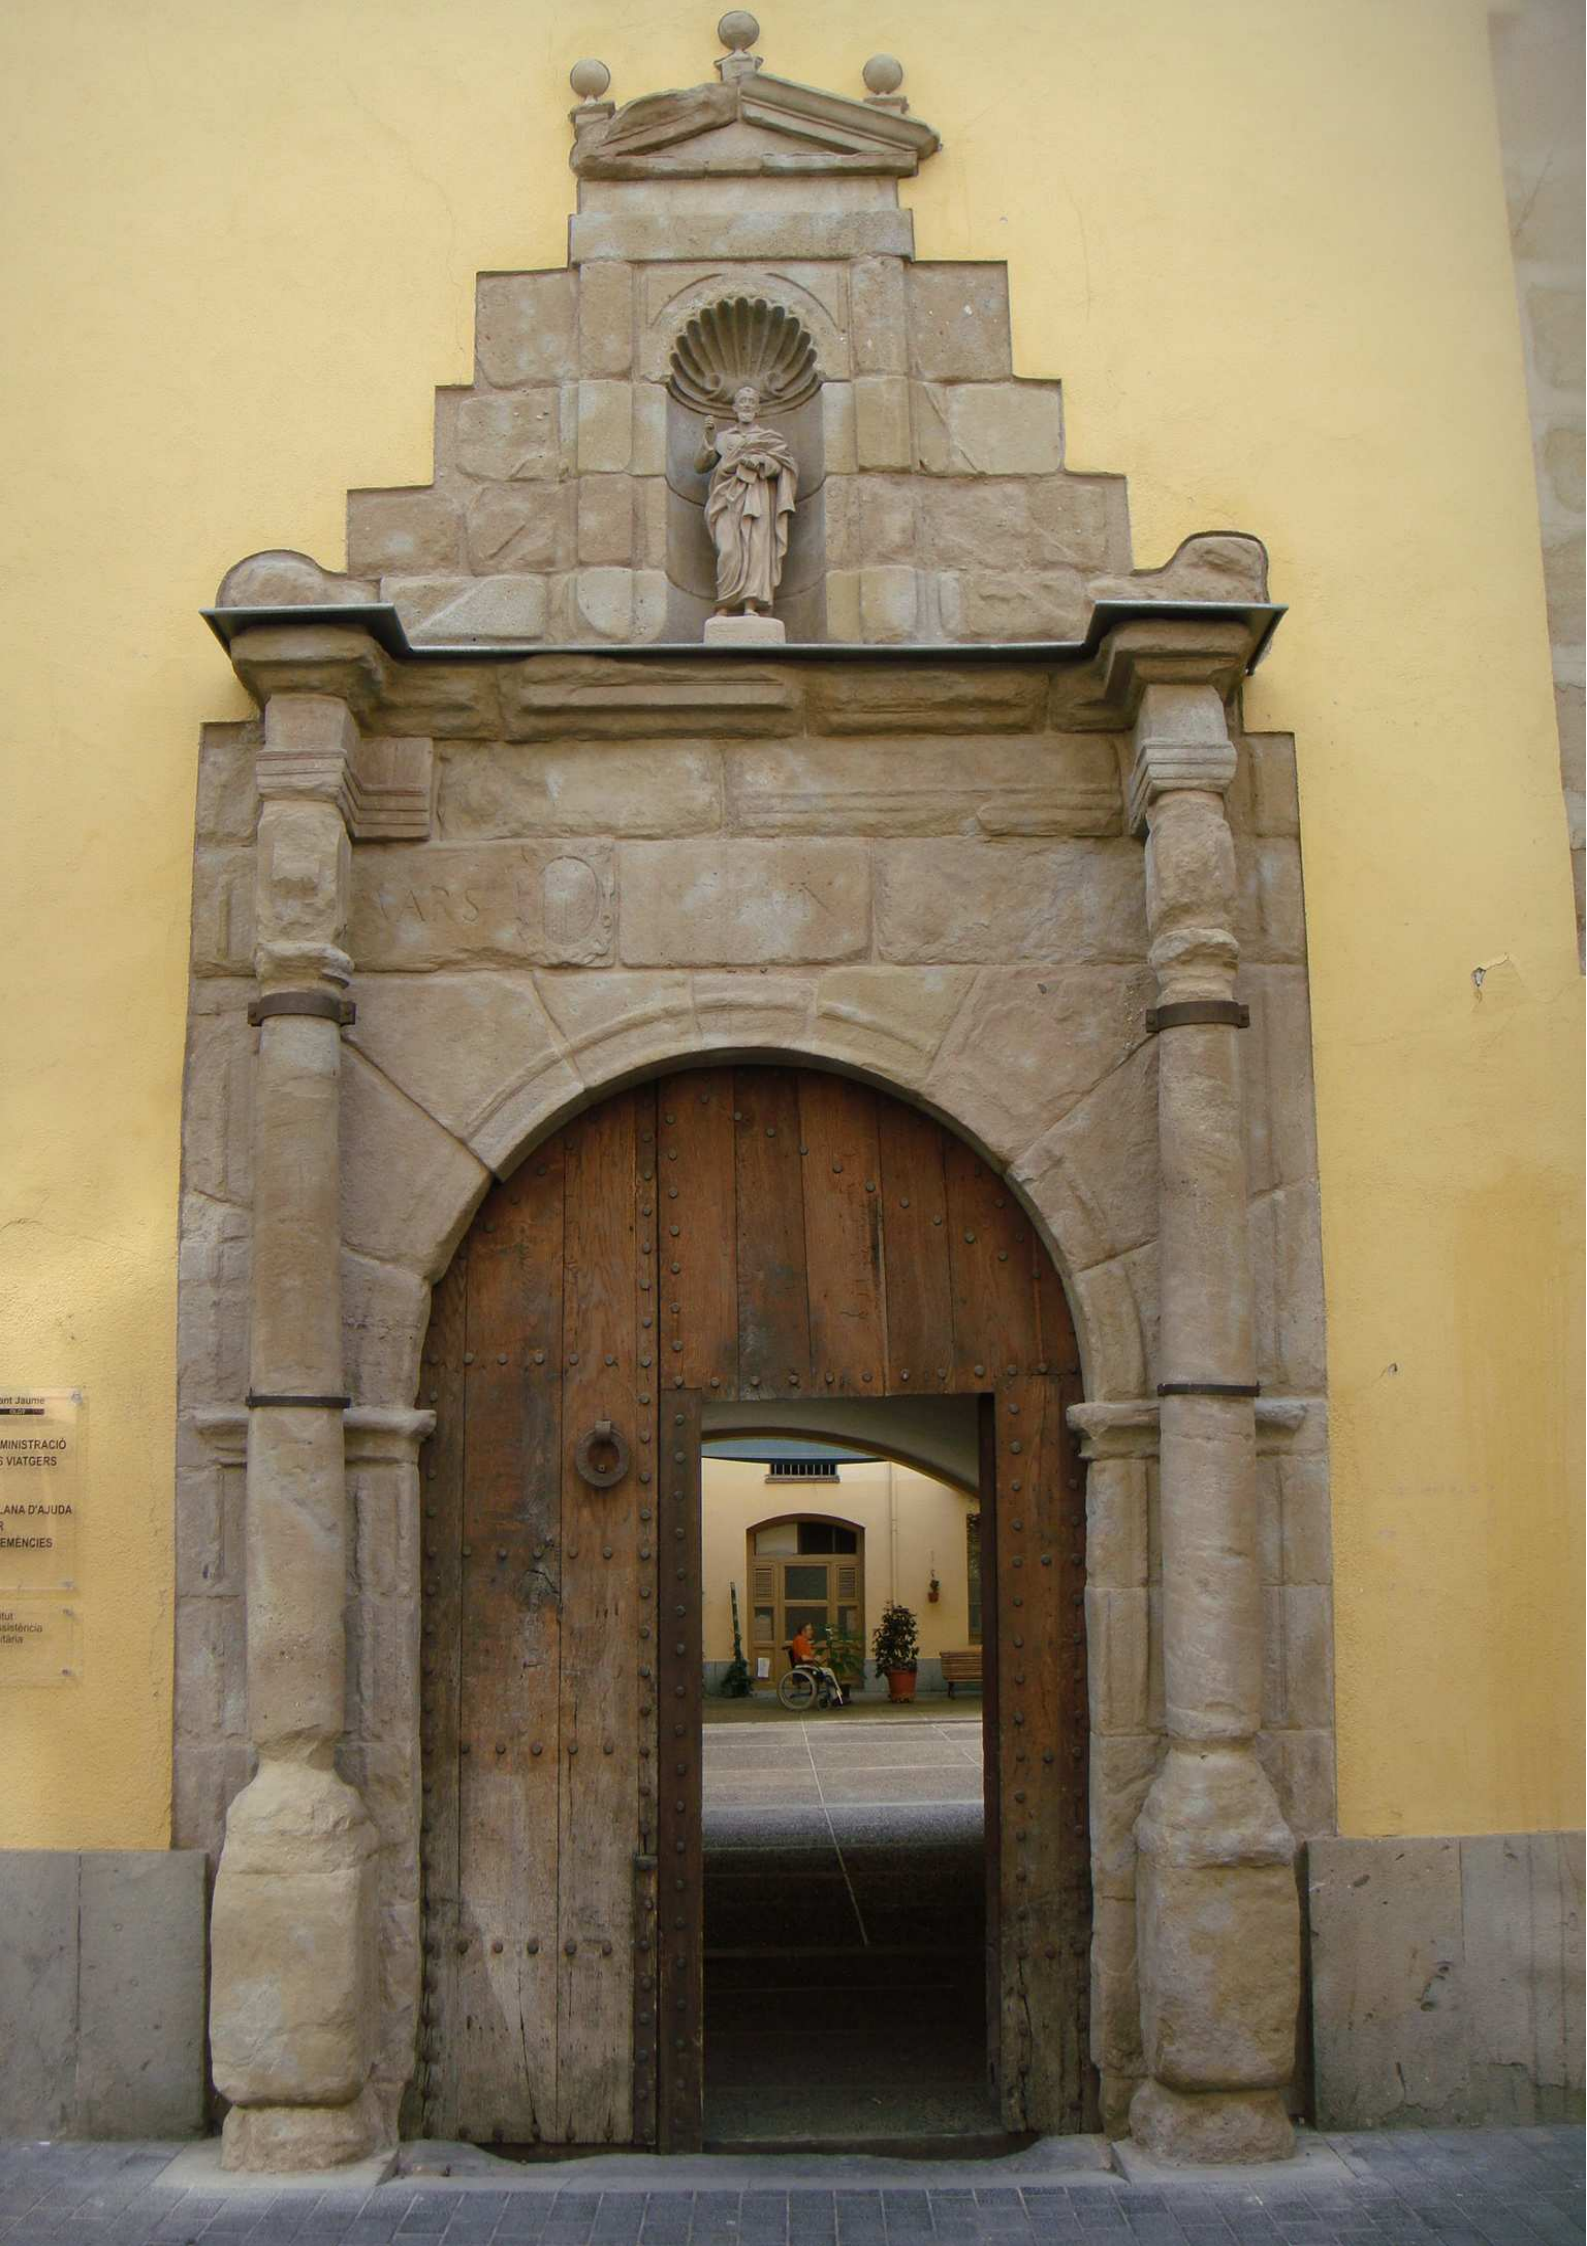
A banda de la degradació deguda al pas del temps, després de quasi cinc segles, la façana patia greus alteracions degudes principalment a l'estructura molt desigual de la pedra, que la torna molt sensible a la intempèrie. L'aigua i els canvis de temperatura (calor/gel) provoquen l'aparició de fissures i microfissures que han afavorit un procés constant de degradació. Degut a això, els motius de les volutes de la part superior de la portalada, les bases de les columnes i la cornisa han perdut una mitjana de 10 cm de volum.

El tractament realitzat a la portada és de conservació, amb l'objectiu de contenir el procés de degradació del monument i conservar-ne l'autenticitat. Ha consistit en: neteja sistemàtica de totes les esquerdes i esqueixaments mitjançant bisturí i aspiració, desinfecció i consolidació de la pedra, fixació dels elements amb risc de pèrdua (cornisa) i tapament sistemàtic de les fissures mitjançant injeccions de morters de calç i pols de pedra. També s'ha posat una protecció de zinc sobre la cornisa i els capitells. El paper de la cornisa és la protecció del parament, els capitells i les columnes que hi ha a sota. La quasi desaparició de la cornisa havia deixat la part inferior sense defensa. La col·locació de la protecció de zinc restableix l'acció de la cornisa i materialitza el volum que tenia originalment.
